PROVNINGSRAPPORT

Älvkarleby 2019-02-01

1978-04 1 (1)

PROVNING AV VATTENTÄTHET VID GENOMFÖRNING I MEMBRAN

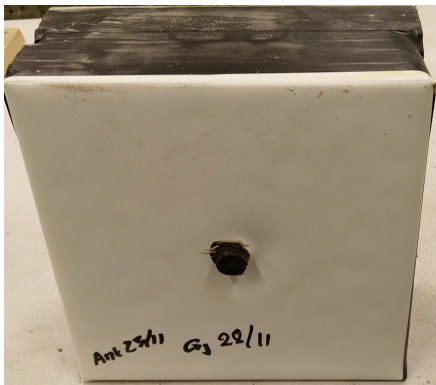
Bild på provkropp sätt underifrån med genomgående armering.

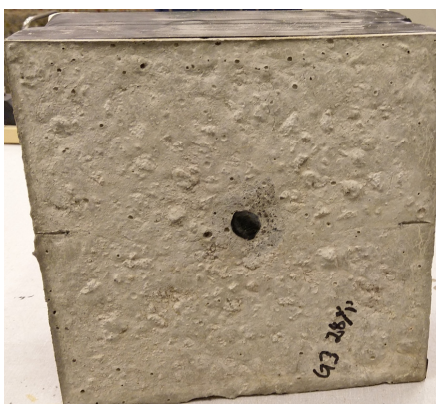
Bild på provkropp sätt ovanifrån med genomgående armering.

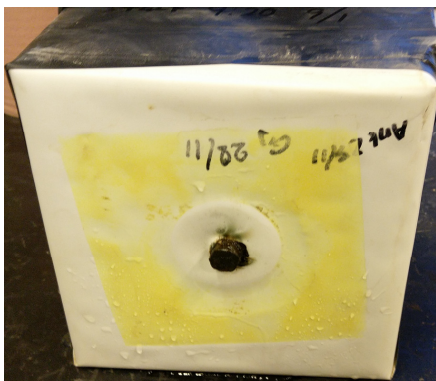
Bild på provkropp sätt underifrån med genomgående armering, efter vattentätetsprovning.

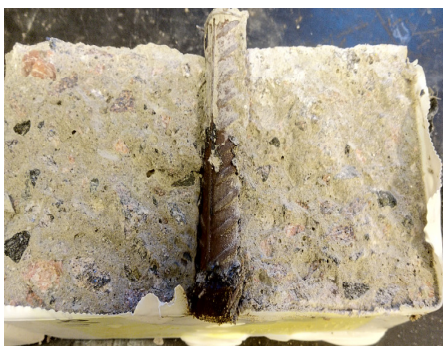
Vid okulär granskning fanns ingen synlig fuktgenomträngning.
Vid spräckning av provkroppen fanns ingen synlig fuktinträning.
Se bilaga 1. för bilder.

Bild på provkropp efter spräckning med genomgående armering, efter vattentätetsprovning. Ingen synlig fuktinträning. Tyvärr visas en mörkare yta skapad av skuggan från kameran.
