PROVNINGSRAPPORT

Älvkarleby 2019-02-01

1978-04 1 (1)

PROVNING AV VATTENTÄTHET VID GENOMFÖRNING I MEMBRAN

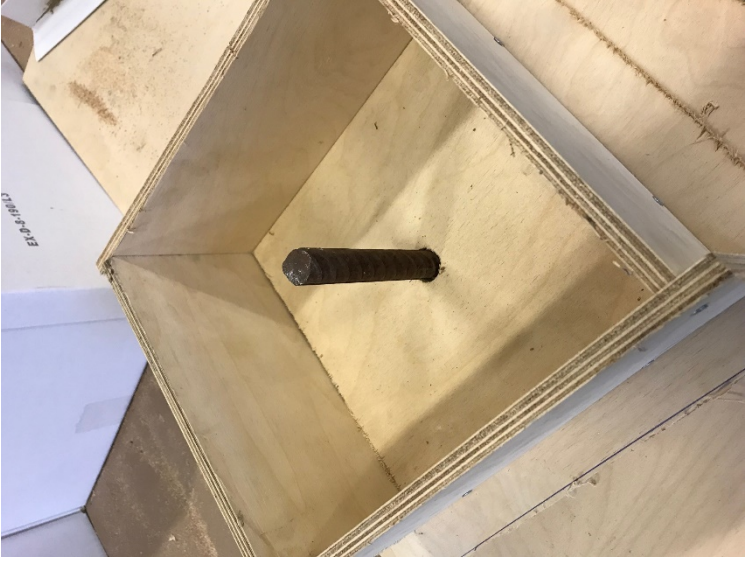
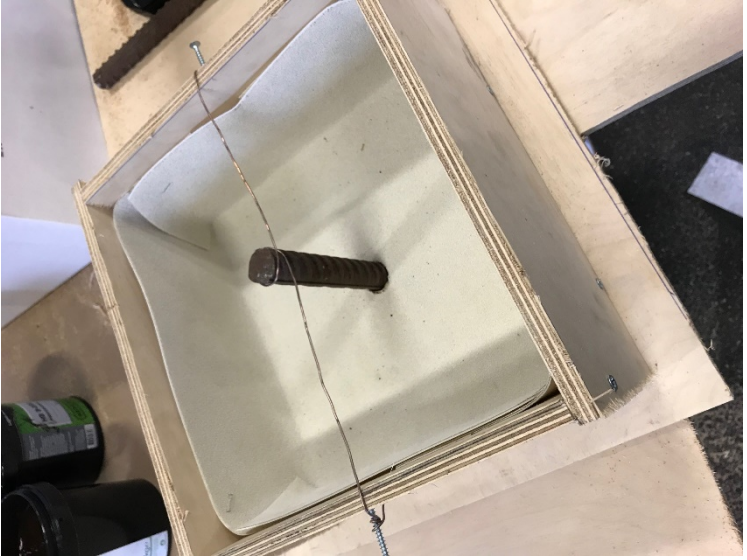
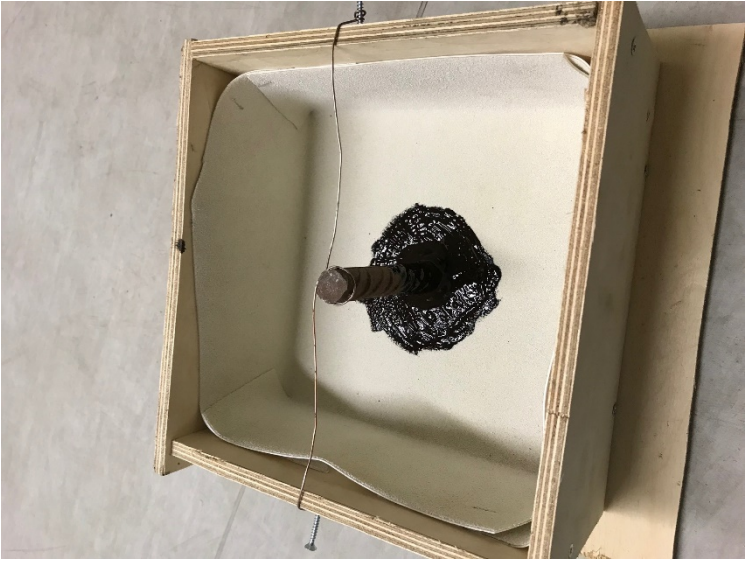
Vid okulär granskning fanns ingen synlig fuktgenomträngning.
Vid spräckning av provkroppen fanns ingen synlig fuktinträning.
Se bilaga 1. för bilder.

Bild på provkropp efter spräckning med genomgående armering, efter vattentätetsprovning. Ingen synlig fuktinträning. Tyvärr visas en mörkare yta skapad av skuggan från kameran.
