Älvkarleby 2019-09-01

1978-08

PROVNING AV VATTENTÄTHET VID SKARVAR I MEMBRAN

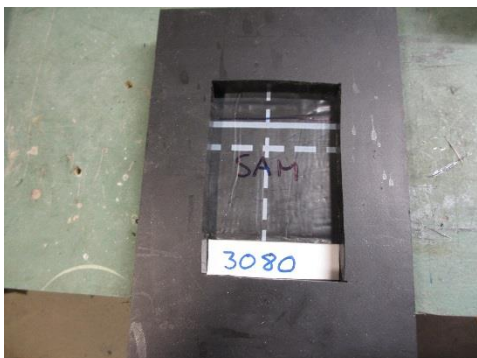
Bild på provkropp sett underifrån med skarv för test av vattentäthet.

På uppdrag av HyDratec har Vattenfall AB iordningställt provkroppar av material av olika sorter enligt bifogad specifikation. Skarv mellan arken som är 90mm var utfört av beställaren. Provkroppens mått är tillverkad 190x190mm med en öppningsyta över skarvytan ämnad för vattentryck på 170x100mm. Provningsen har utförts i en rigg avsedd för provning enligt gällande standard. Provningsen startade med ett vattentryck på 0,1MPa och stegrades med 0,1 MPa 1 gång per dygn till 0,8 MPa.

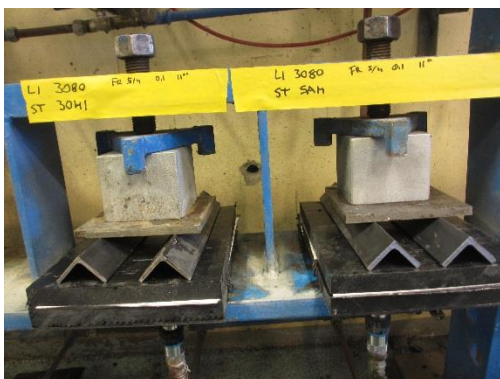
Bild på provkropp monterad för trycksättning i vattentäthetsrigg.

Vattentäthet har provats under perioden 2019-02-04 – 2019-06-06 enligt SS-EN 12390-8:2009. Med undantag av att vattentrycket ökats i steg om 0,1 MPa 1 gång per dygn till 0,8 MPa (80m.v.p)
