PROVNINGSRAPPORT

PROVNING AV VATTENTÄTHET VID GENOMFÖRNING I MEMBRAN

En träform med innermåten 250*250*130mm. Invändigt beklädd med *HyDra FB Membrane* och ett kamstål \varnothing 20mm genomfört membranet och tätat med *HyDra Rubber LM*. Ankom 2018-11-23. Med syfte att säkerställa att det inte förekommer vatteninträning vid genomföringar genom *HyDra FB Membrane*.

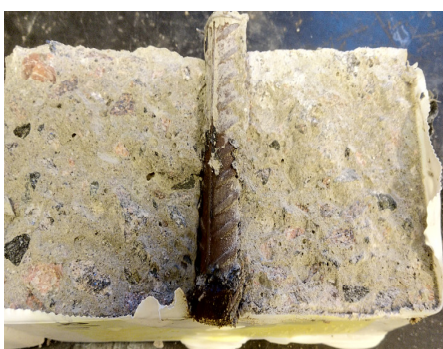
Bild på provkropp efter spräckning med genomgående armering, efter vattentäthetsprovning. Ingen synlig fuktinträning. Tyvärr visas en mörkare yta skapad av skuggan från kameran.

Vid okulär granskning fanns ingen synlig fuktgenomträngning.
Vid spräckning av provkroppen fanns ingen synlig fuktinträning.
Se bilaga 1. för bilder.
